## Signalisierung Netzverlust und Rufgruppenverlust

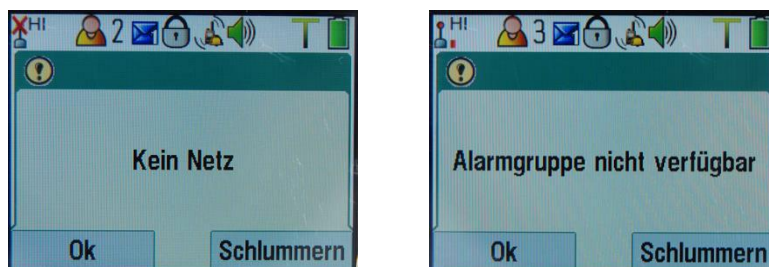
Die optische und akustische Signalisierung bei Netzverlust oder Rufgruppenverlust war bisher nicht quittierbar und erfolgte alle 120 Sekunden. Die initiale Signalisierung wird nach ca. 22 Sekunden ausgegeben. Mit der Firmware MR2022.4 ist es nun möglich, die Signalisierung zu bestätigen, für eine voreingestellte Zeitdauer zu unterdrücken, oder gänzlich zu deaktivieren.

Beim Eintreten eines Netz- oder Rufgruppenverlustes wird dieser mit der nachfolgenden Displaymeldung signalisiert.

Durch das Drücken der Taste „Ok“ wird die Meldung bis zum erneuten Eintreten dieses Zustandes, zum Beispiel weil zwischenzeitlich das Netz- oder die Rufgruppenanbindung wiedererlangt werden konnte, bestätigt und nicht erneut ausgegeben. Durch Drücken der Taste „Schlummern“ werden die Meldungen für einen bestimmten Zeitraum unterdrückt, auch wenn der Netz- oder Rufgruppenverlust mehrfach auftritt.

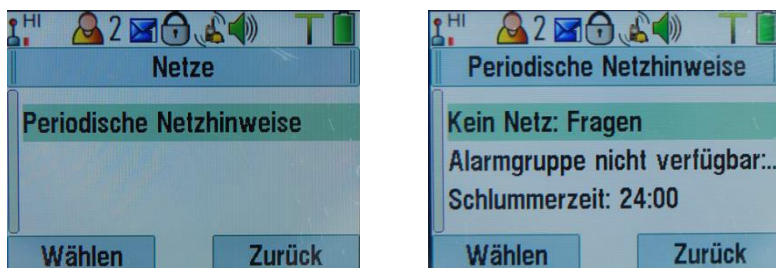
Im Menü Netze\Periodische Netzhinweise kann ausgewählt werden, wie eine Signalisierung erfolgen soll.

Dabei bedeutet „Immer“, dass die Signalisierung ausgegeben wird und nicht quittiert werden kann. „Fragen“ bedeutet, dass die Signalisierungen im Falle eines Netz- oder Rufgruppenverlustes quittiert oder unterdrückt werden kann. Die Einstellung „Nie“ deaktiviert die Signalisierungen entsprechend komplett. Die Standardeinstellung ist „Fragen“. Unter „Schlummerzeit“ kann die Zeitspanne für eine mögliche Unterdrückung ausgewählt werden.
